КОМПЛЕКСНЕ ДОСЛІДЖЕННЯ СТАНУ ПАМ'ЯТКИ АРХІТЕКТУРИ В УМОВАХ ЩІЛЬНОЇ ЗАБУДОВИ ЦЕНТРАЛЬНОЇ ЧАСТИНИ м. ЛЬВОВА

Під час міжнародної навчально-наукової практики зі студентами Природничого університету м. Вроцлава в липні 2010 р. виконано перший цикл геодезичних і фотограмметричних спостережень за пам'яткою архітектури XIX ст. на вул. Князя Романа, 5 у місті Львові.

Розглянуто питання комплексного моніторингу за станом споруди на вул. Князя Романа у м. Львові, наведено результати першого циклу спостережень.

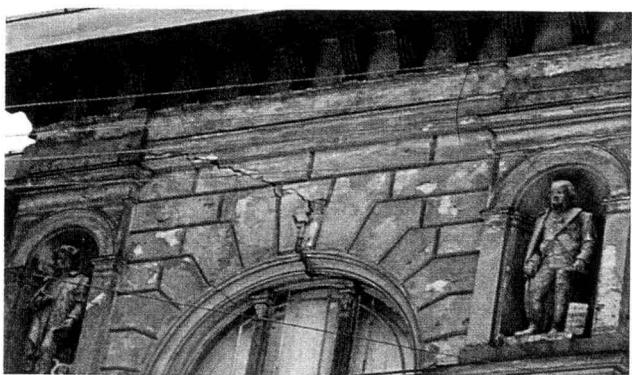
Об'єктом досліджень є будинок на вулиці Кн. Романа у Львові (рис. 1).

Для деталізації окремих елементів фасаду споруди та малих архітектурних форм виконано цифрове стереофотограмметричне знімання цифровою камерою Canon EOS 450D (фокусна віддача 35 мм). Знімання відбувалось в похмуру погоду, тому на отриманих зображеннях немає тіней (рис. 1). Це значно спрощує подальше опрацювання стереопар.

Рис. 1. Частина будинку з яскраво вираженими руйнаціями

- На основі отриманих результатів цифрового лазерного сканування та наземного цифрового стереофотограмметричного знімання досліджень стану споруди визначено, що максимальна ширина тріщин на окремих елементах фасаду будівлі становить 24 мм.
- Враховуючи результати першого циклу досліджень, для виведення будівлі з аварійного стану та її подальшої безпечної експлуатації необхідний систематичний геодезичний моніторинг з застосуванням наземних, супутниковых та фотограмметричних методів.
- Під час подального дослідження треба враховувати гідрогеологічний режим прилеглої до будівлі території.

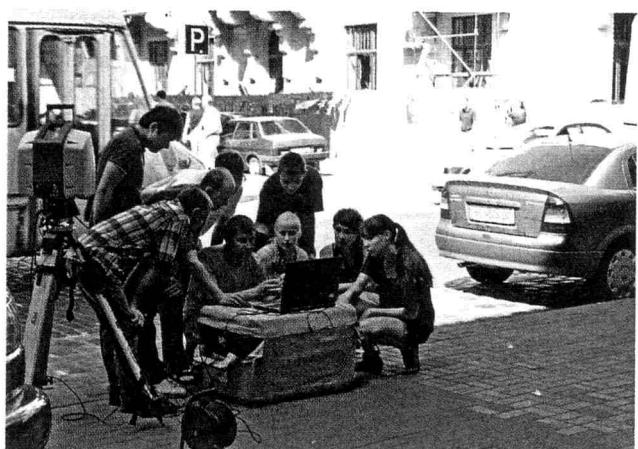
Лазерне сканування виконували наземним лазерним сканером "Scan Station 2" швейцарської фірми Leica (рис. 2). Крок сканування 10 мм. Опрацювання хмарі точок виконано в програмному пакеті "Cyclon". За результатами сканування побудовано профіль будинку (рис. 3) та фронтальний план споруди.

Рис. 2. Етап лазерного сканування споруди

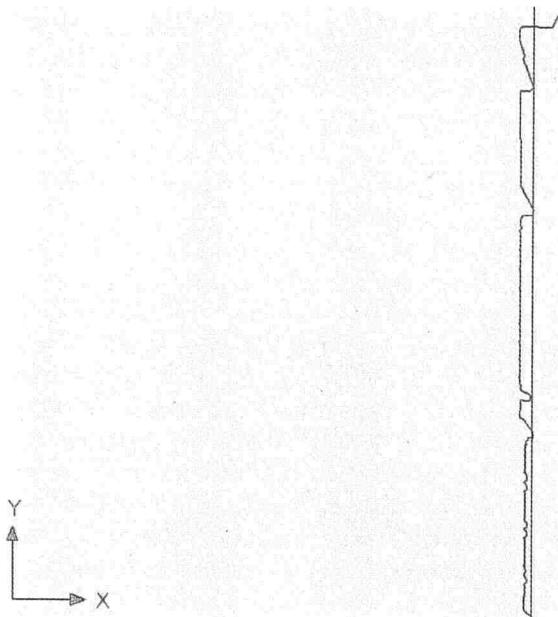
Рис. 3. Профіль споруди, побудований за результатами наземного лазерного сканування
